**Appendix til hovedrapport: Analyse af procedurer og praksis på vandløbsområdet**

**Gennemgang af offentlige vandløb og vurdering af regulativ-forpligtigelser**

# ESBJERG KOMMUNE

## VANDLØBSBESIGTIGELSE

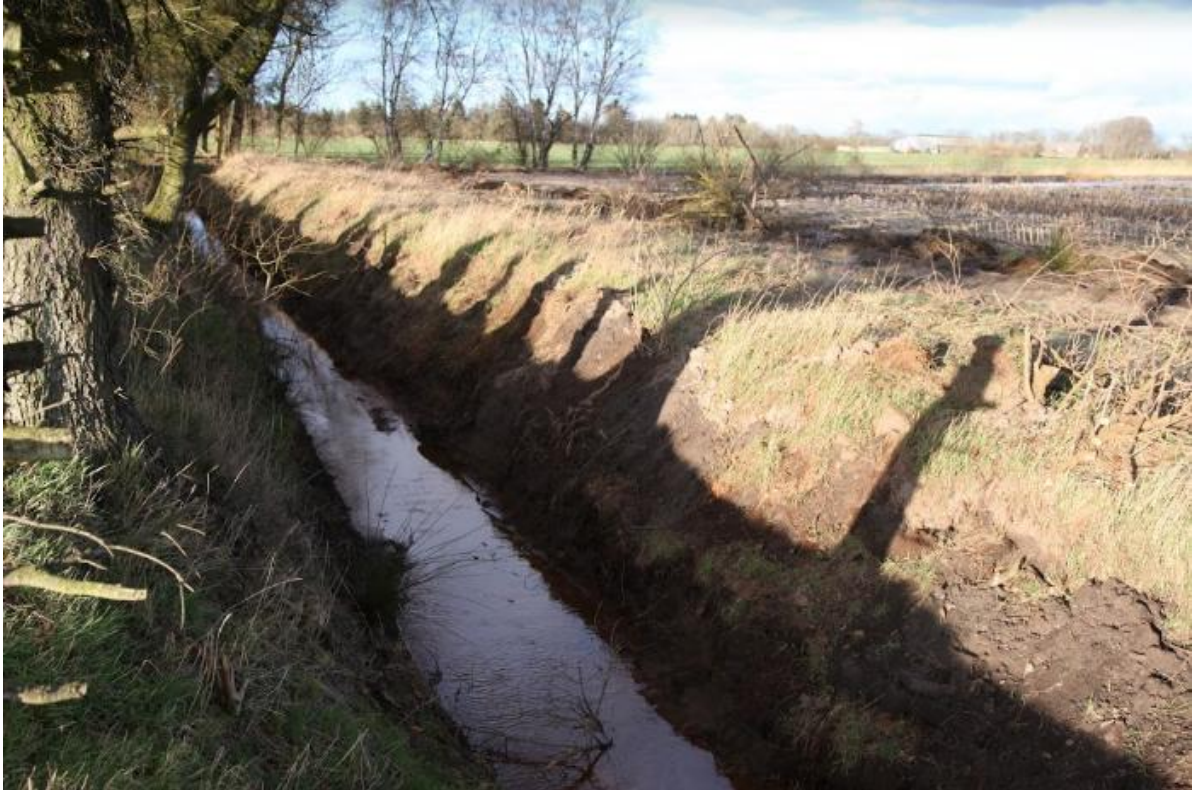
- Tidsterminen for grødeskæring er overholdt.
- Der er gennemført bundoprensning fra ca. St. 1.450-1.200 m, jf. billedet nedenfor.
- Der forekom tagrør i vandløbets profil opstrøms St. 1.400 m (opstrøms aktuel strækning).
- Der er skåret grene, som måtte påvirke vandføringsevnen.
- Vandløbets regulativmæssige bundbredde er tilstede.
- Vandløbet er i regulativmæssig stand for så vidt angår sommervedligehold.

**Figur 1** Faurholt Vestre Bæk. På billedet ses oprensningen af vandløbets bund ved ca. St. 1.400 m. Der er endvidere oplagt opgravet materiale på marken på modsat side af vandløbet.

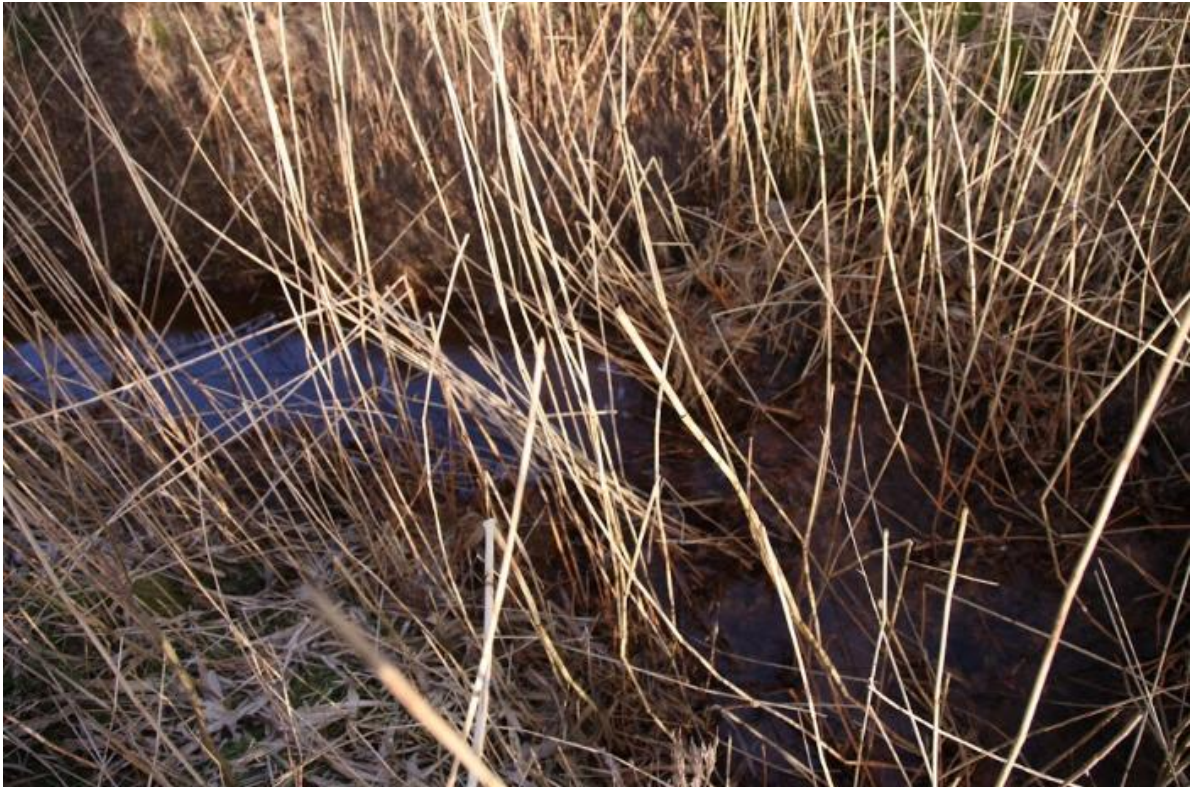
Et opmærksomhedspunkt er dog, at det ikke ser ud til, at der er gennemført vedligeholdelse opstrøms st. 1.450 m, idet der var tagrør midt i vandløbets profil, der indikerer, at der ikke er gennemført vedligehold på denne strækning, jf. billedet nedenfor.

**Figur 2** Faurholt Vestre Bæk. På billedet ses et profil opstrøms St. 1.450 m, hvor der ikke er foretaget vandløbsvedligeholdelse.

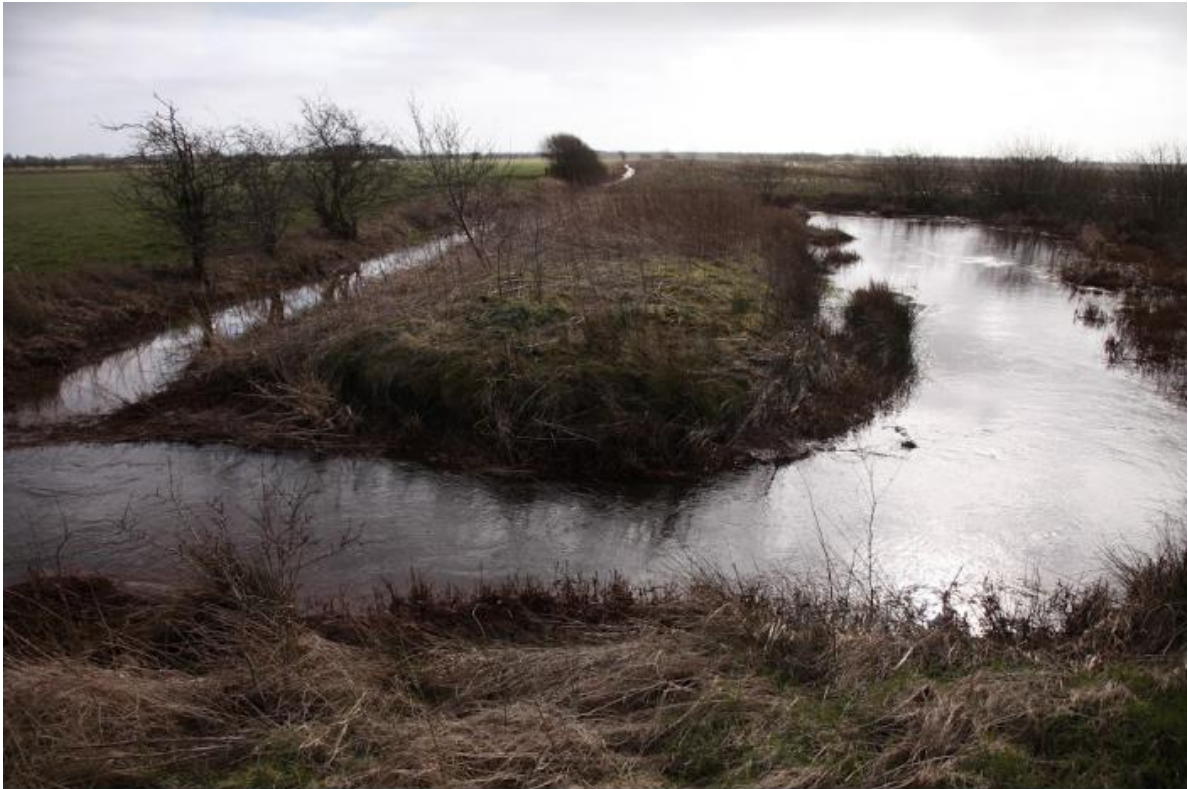
Tip-Tak henvendelsen den 26. marts 2019 vedrører manglende bundoprensning og manglende træk i vandet. Tilstedeværelsen af okkerbassinet omkring St. 2.000 m med en hævet bundkote i udløbet afstedkommer en stuvning fra bassinet i opstrøms retning, hvilket kan være årsag til ovennævnte lodsejerhenvendelse. Rambøll oplyses at der er tale om et lovligt anlagt anlæg og der er en tinglyst deklaration på jorden desangående.

**Figur 3**      **Markskelegrøft. På billedet ses okkerbassinet omkring St. 2.000 m til højre og vandløbets tidligere forløb til venstre.**

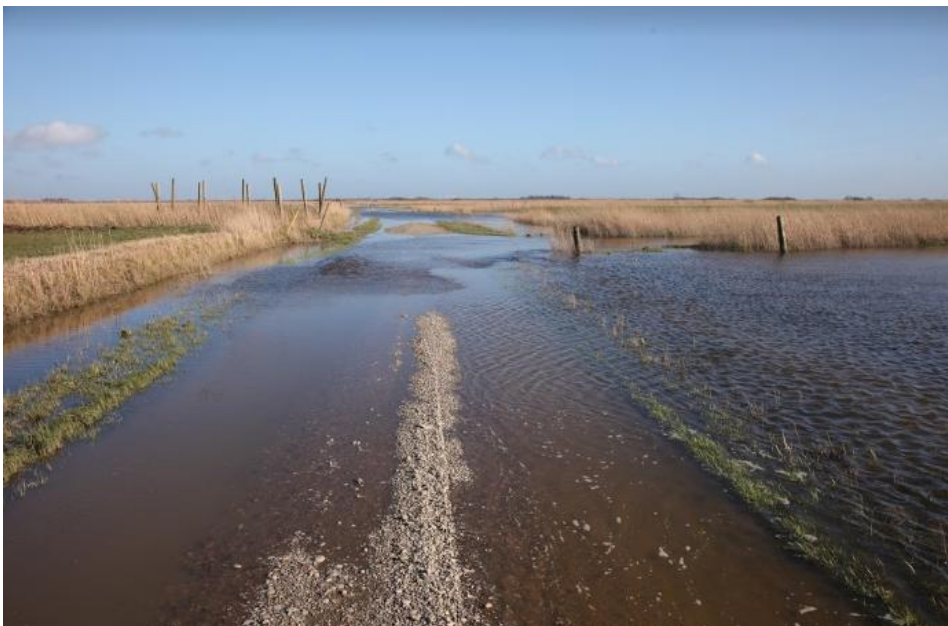
- Tidsterminer for 2 grødeskæringer er overholdt.
- Ikke muligt at observere vandløbet vedligeholdelsesstand grundet oversvømmelser, jf. billede.

**Figur 4** Jedsted Marsk. På billedet ses oversvømmelse af området, hvor vandløbet er beliggende.

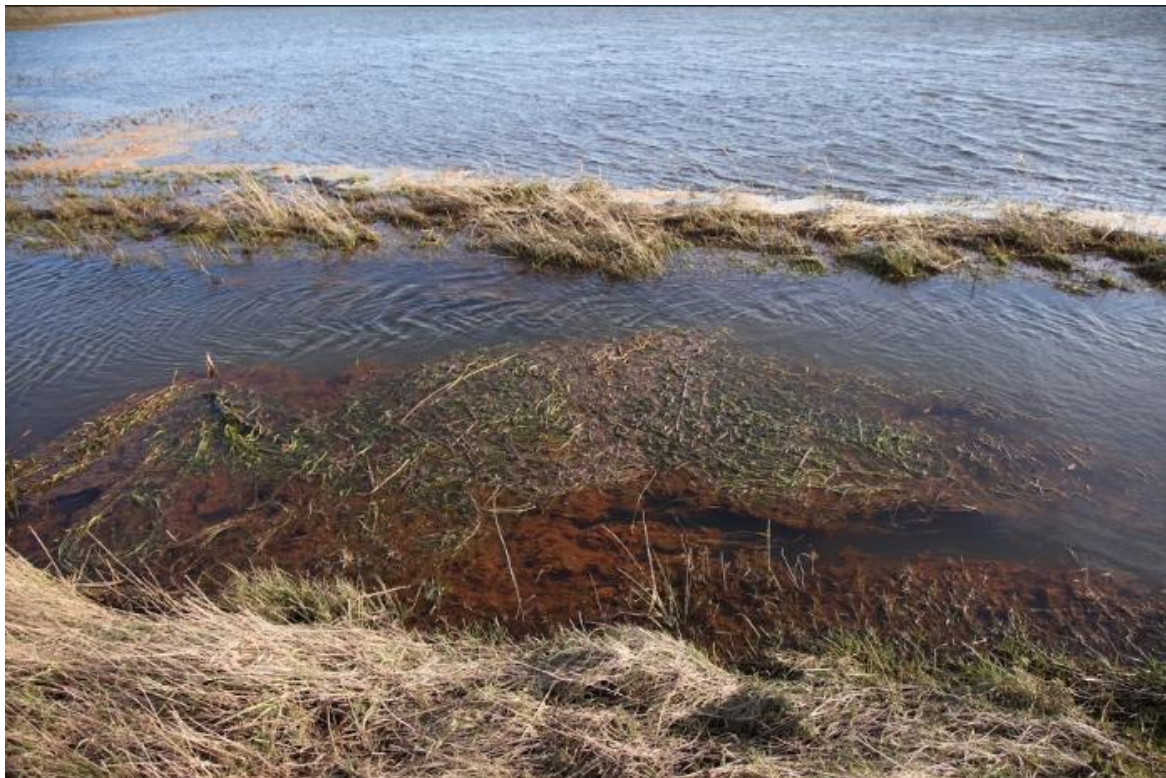
Der blev observeret grøde helt op til overfladen i form af ranunkel og vandaks i tætte grødeansamlinger, jf. billede nedenfor. I tilsvarende marskvandløb som Sdr. Rørskiftekanal og de omkringliggende kanaler, der indgår i denne undersøgelse, er der ikke synlig grøde. Da der er registreret to skæringer i vandløbet, har grødens genvækst enten været betydelig eller også har grødeskæringen været sparsom ved 2. skæring.

Det vurderes dog fortsat, at vandløbets tværsnitsareal inkl. grøde fortsat er tilstrækkelig stort til at føre de aktuelle vandføringer.

**Figur 5** Nørrekjær-Slag-Sønderenge. På billedet ses betydelige grødeansamlinger i vandoverfladen i vandløbet, der er beliggende i billedets front.

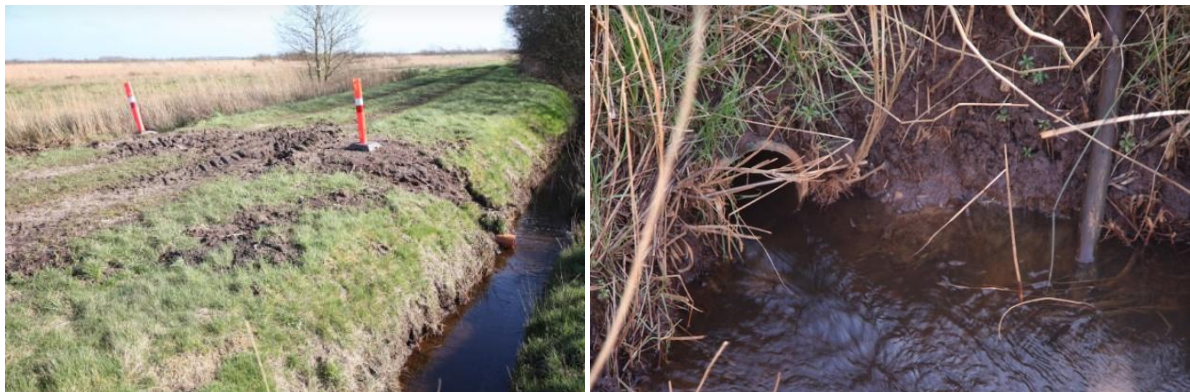
Der er registreret en stuvning i rørledningen ved grusvejen i St. 1.700 m, som sandsynligvis stammer fra den åbne strækning. Grundet stuvningen trykker vandet fra rørledningen op i tilknyttet vejgrøft, hvorfra det ledes under vejen i ny etableret underføring (se billede) og over i det åbne forløb af vandløbet nedstrøms St. 1.700 m.

**Figur 6** Søndermose Kanal. På billedet tv ses den nye vejunderføring ved St. 1.700 m, som er anlagt ved de røde markeringspæle. På billedet th ses vandstrømning i udløbet fra vejgrøften. Hovedrøret for vandløbet er neddykket i billedets venstre side, hvor der ikke sker afstrømning.

Ud fra de observerede forhold vurderes stuvningen at kunne skyldes en blokering af rørledningen og det anbefales derfor at kommunen undersøger forholdene nærmere.

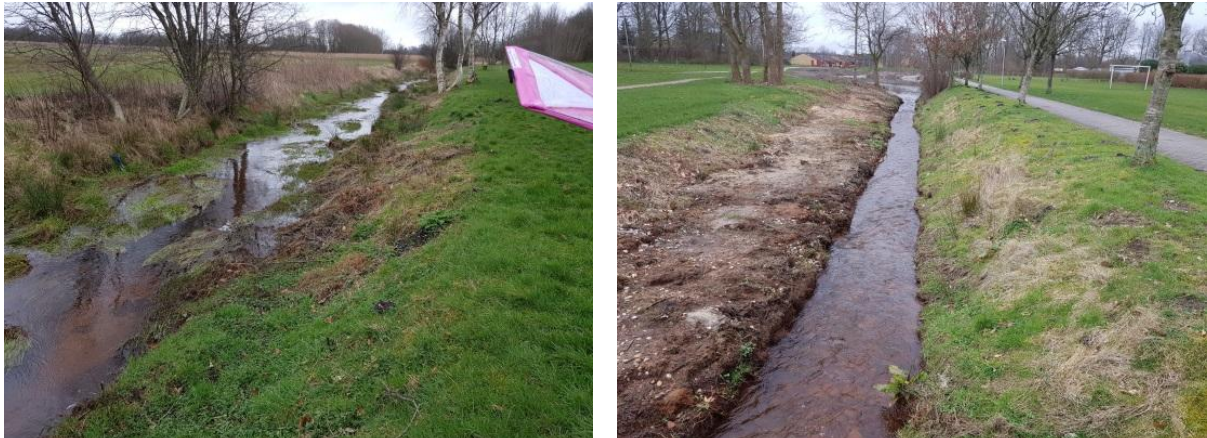
**Figur 7** Høe Bæk/ Lysemosegrøften. På billedet tv ses vandløbet omkring st. 1.450 m med grøde i profilet og en veldefineret strømrende. På billedet th ses strækningen umiddelbart opstrøms forsinkelsesbassinet omkring St. 1.500 m, hvor der er foretaget bundoprensning.

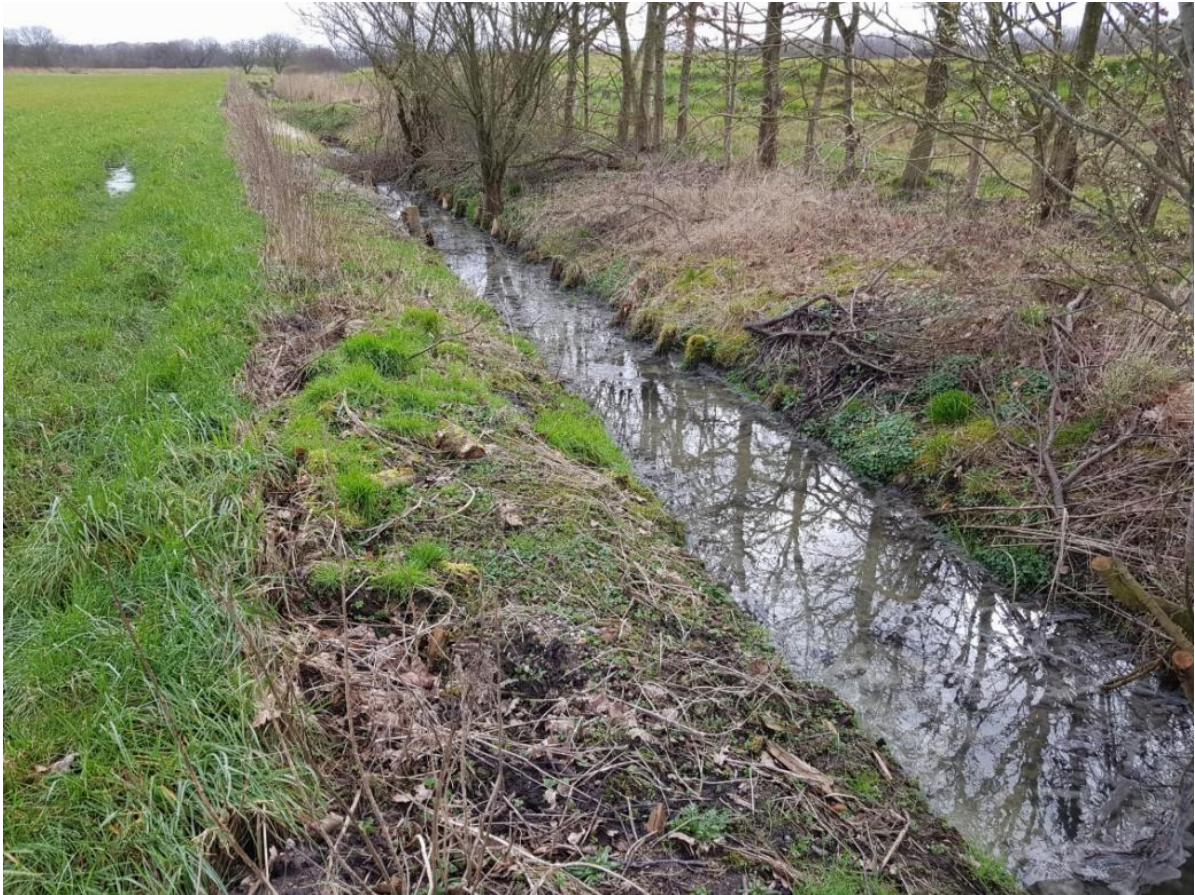
- Privat grøft.
- Voldsomt spildevandspåvirket med tydelige belægnings af lammehaler igennem hele vandløbets længde fra udløb fra renseanlæg ved Vejrupvej til udløb i Sdr. Vejrup Bæk. Der er en høj udledning af organisk stof med iltforbrug (BI5).
- Det fremstår ikke i nævneværdig god vedligeholdelsesmæssig stand.
- Der er observeret henfald af stiv-stænglet vegetation i grøftens profil.

Det vurderes, at renseanlægget ikke opfylder udlederkrav til iltforbrugende stoffer grundet voldsomme belægnings af lammehaler.

**Figur 8** Grøftetilløb til Sdr. Vejrup Bæk. På billedet ses lammehaler i hele vandløbets profil.

Endelig kan der peges på, at grøften eventuelt kan optages som et spildevandsteknisk anlæg i kommunens spildevandsplan til sikring af dens vedligeholdelse. Alternativt kan kommunen som vandløbsmyndighed vælge at opklassificere vandløbet som offentligt ud fra, at vandløb, der tjener et offentligt formål, bør være offentligt klassificeret, jf. bkg. nr. 838 af 27/06/2016 om klassificering og registrering af vandløb.

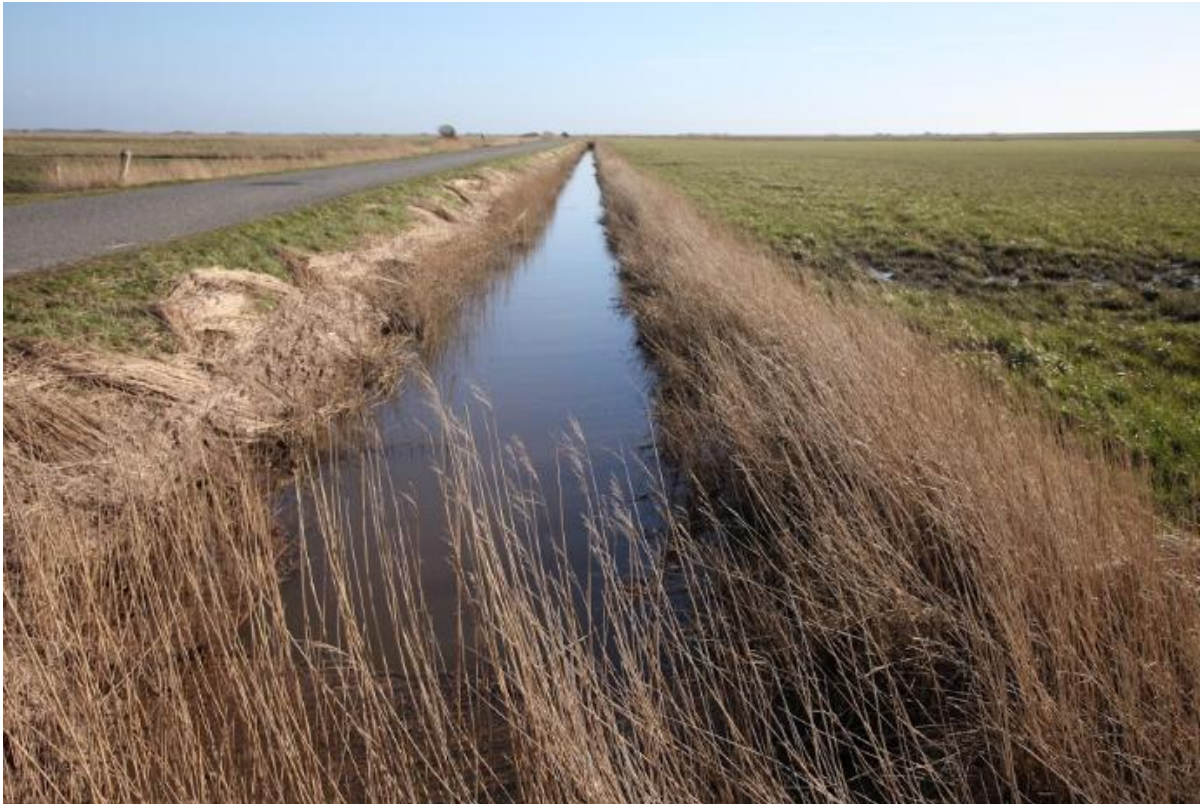
**Figur 9** Sdr. Rørskiftekanal. På billedet ses et veldefineret og grødefrit vandløb fra St. 0 m og opstrøms.

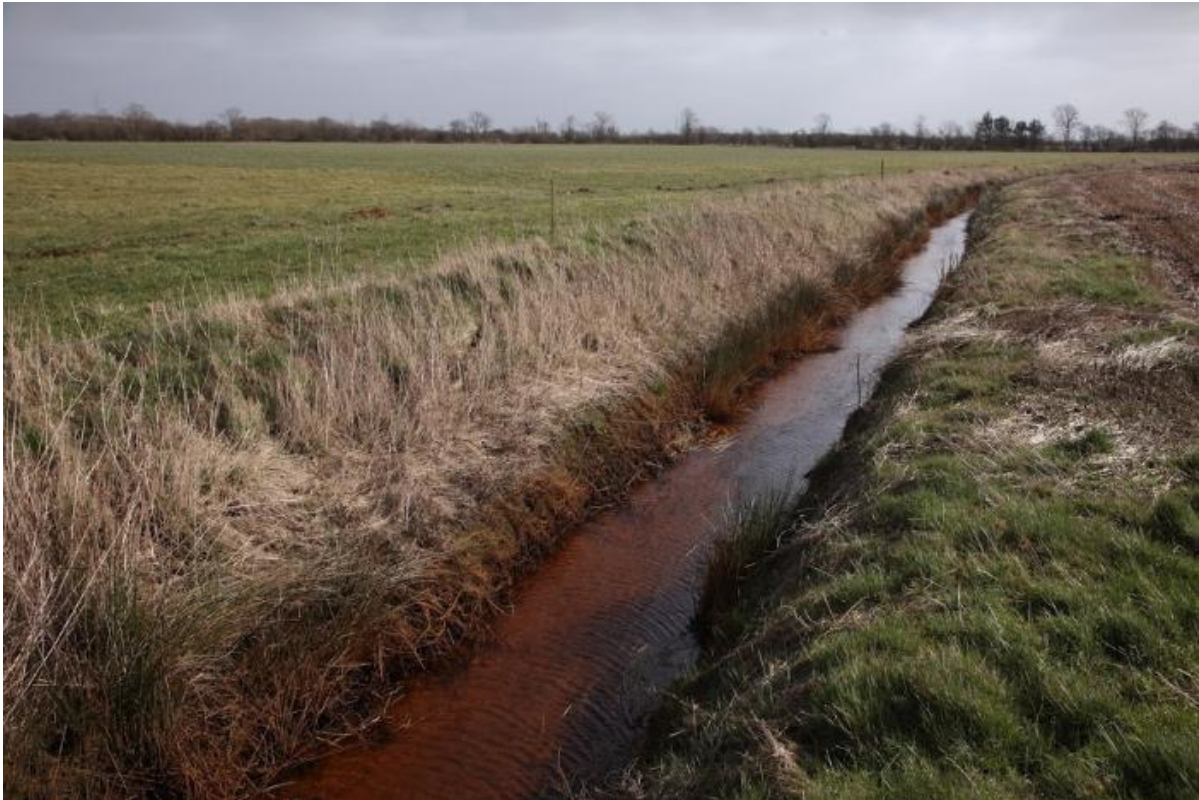
**Figur 10** Farbro Bæk. På billedet ses et veldefineret og grødefrit vandløb omkring St. 1.550 m.

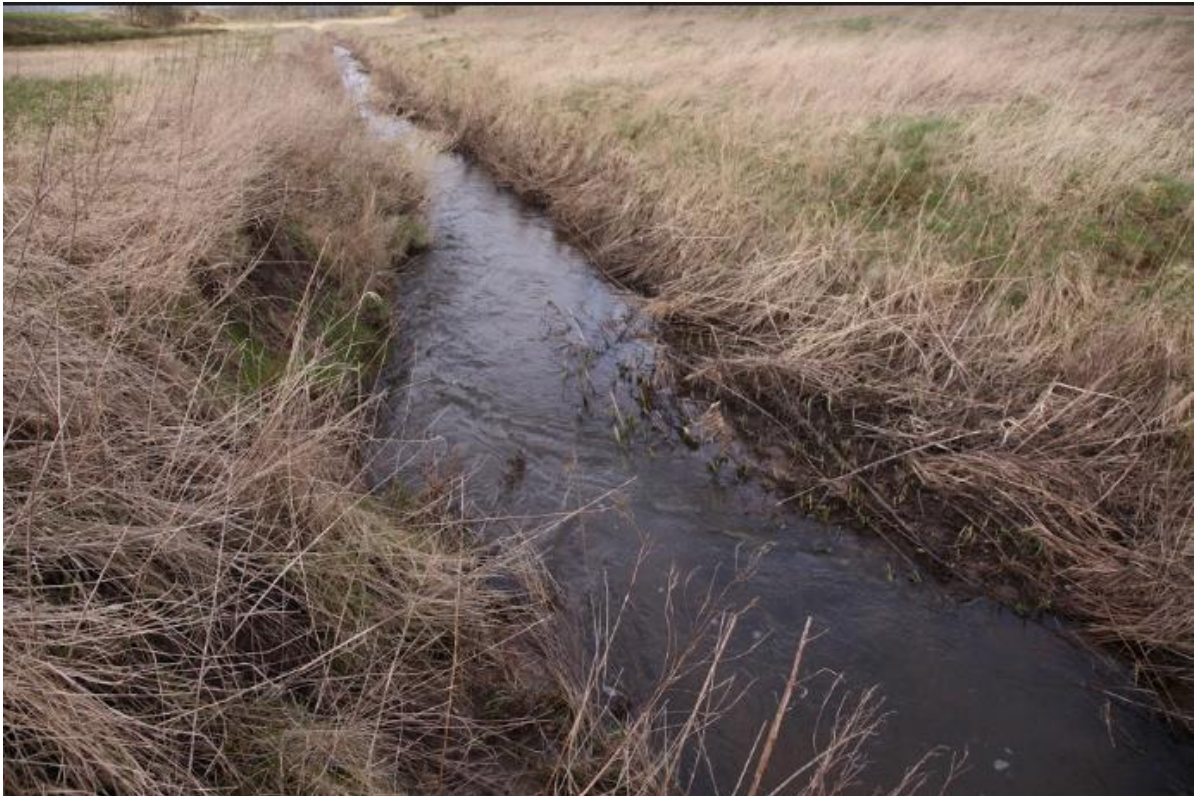
Vandløbet er udrettet men igennem vandløbsvedligeholdelse er det i gang med en mæandreringsproces imod et slynget forløb. Der er bibeholdt stedvise brinkfodder, der presser strømmingen over i modsat side med dannelse af svingprofiler og brinkerosion i ydersiden af sving, jf. billede nedenfor. Vedligeholdelsen understøtter miljømålsætningen af vandløbet ved at forbedre de fysiske forhold.

**Figur 11** Nebel Bæk. På billedet ses en brinkfod omkring St. 1.000 m på modsat side af vandløbet, der presser vandet over i brinken med dannelse af et nyt svingprofil.

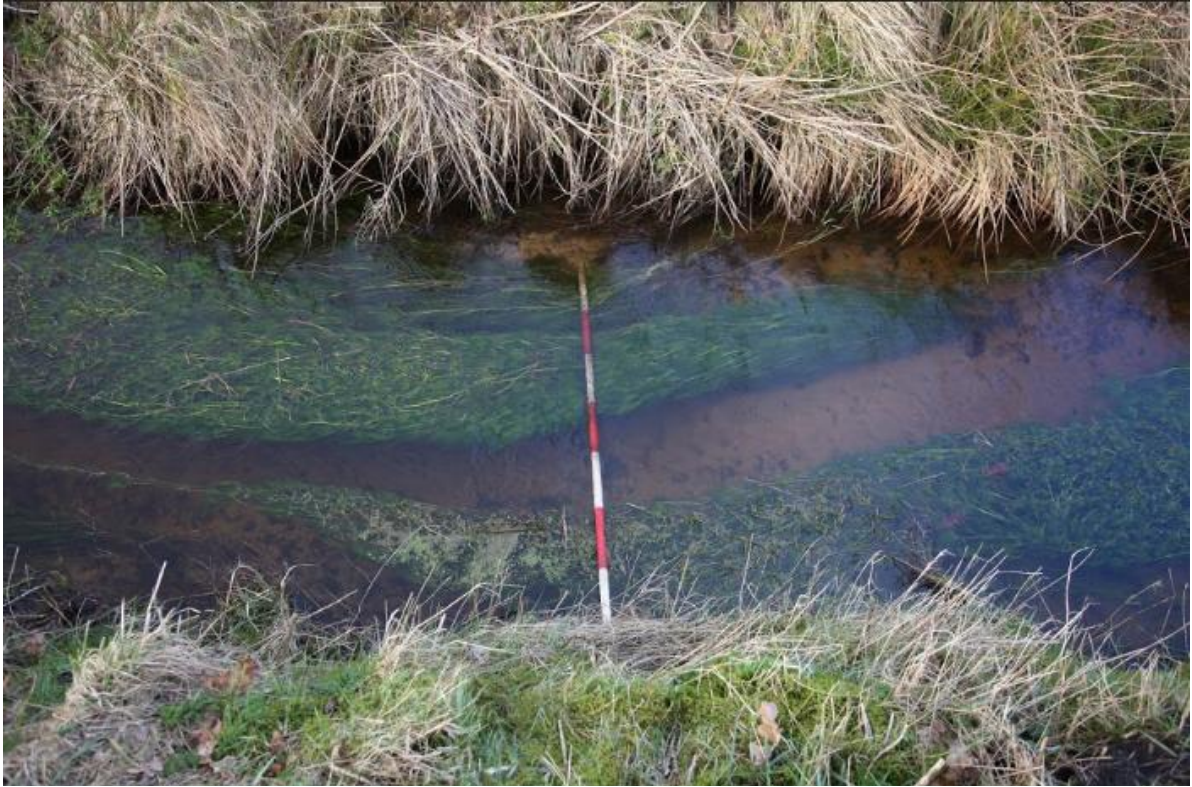
Der er beskåret træer langs vandløbet af sandsynligvis bredejer. Afskåret ved er flere steder blæst ned i profilet, hvilket påvirker vandføringsevnen.

**Figur 12** Høllet Bæk. På billedet øverst ses en veldefineret strømrende omkring st. 3.000 m. Farveskalaen på landmålerstokken er inddelt i 20 cm's sektioner.

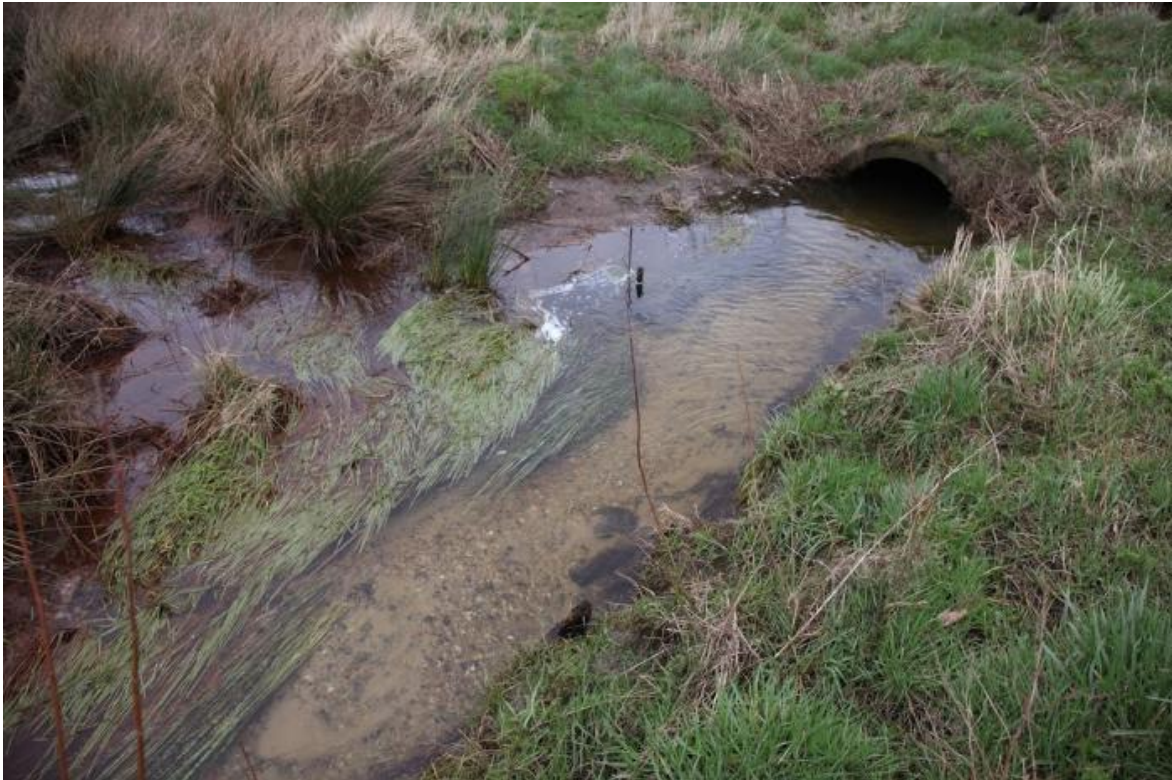
**Figur 13** Nørrekjær til Banen. På billedet ses udløbet af en rørbro omkring st. 1.200 m, hvor er der et spulehul i udløbet og en opbygning af sand ca. 3 m nedstrøms. Endvidere er der et drænudløb 3 m nedstrøms rørbroen på modsatte side. Drænet er neddykket under vandløbets bund.

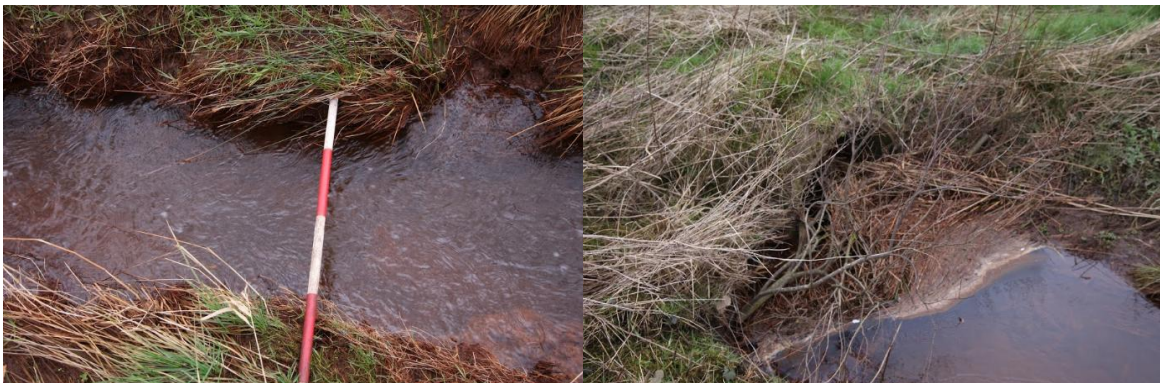
- Der er foretaget beskæring af udhængende grene.
- Grene blokerer rørbro opstrøms jernbane, jf. billede nedenfor.
- Ved ét drænudløb er der observeret aflejninger, således at drænet udløber under vandløbsbund, jf. billede nedenfor med rørbro.

**Figur 14** Nørrekjær til Banen. På billede tv ses en indsnævring af profilet opstrøms banen til en ovenbredde på ca. 50 cm. På billede th ses en ansamling af grene i indløbet til rørbro omkring St. 2.000 m umiddelbart opstrøms banen.

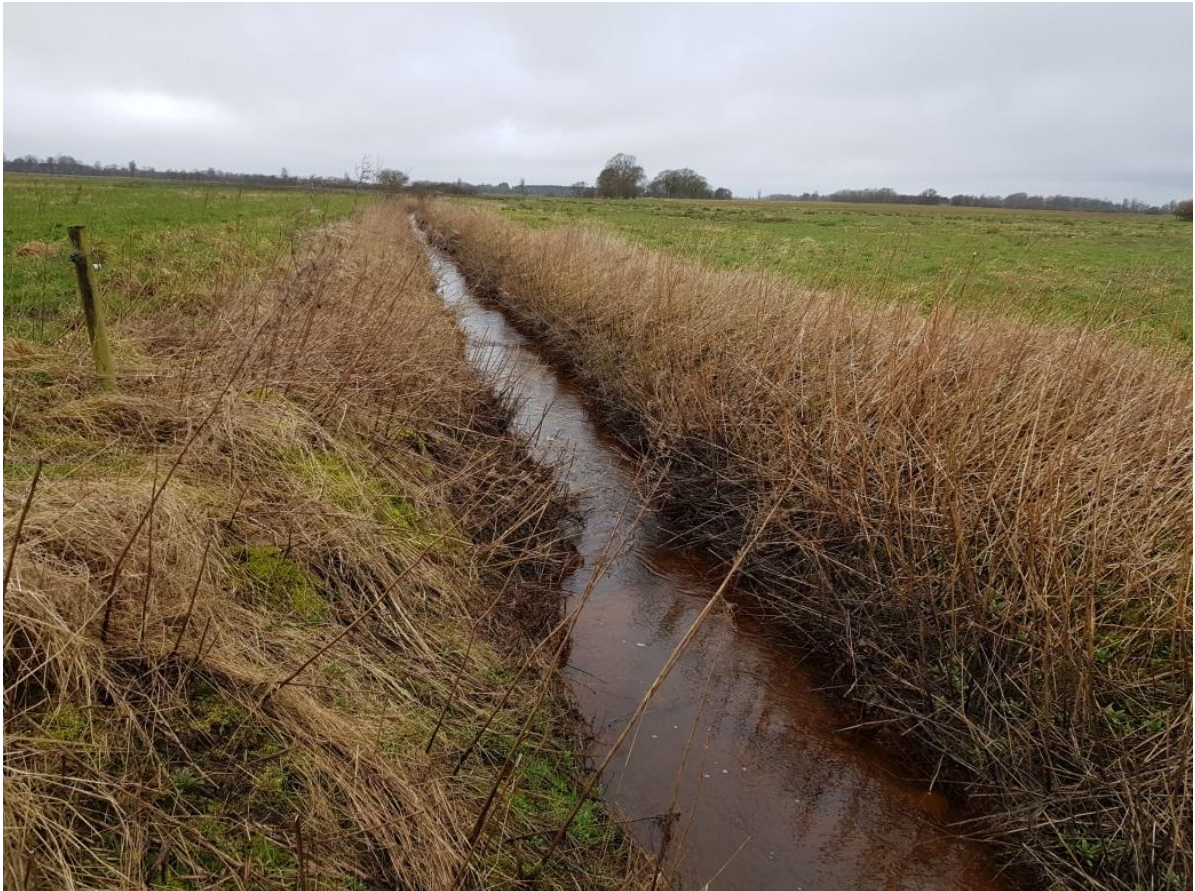
**Figur 15** Vibæk-Bjerndrup Bæk. På billedet ses et veldefineret profil omkring St. 1.600 m uden synlig fysisk variation.

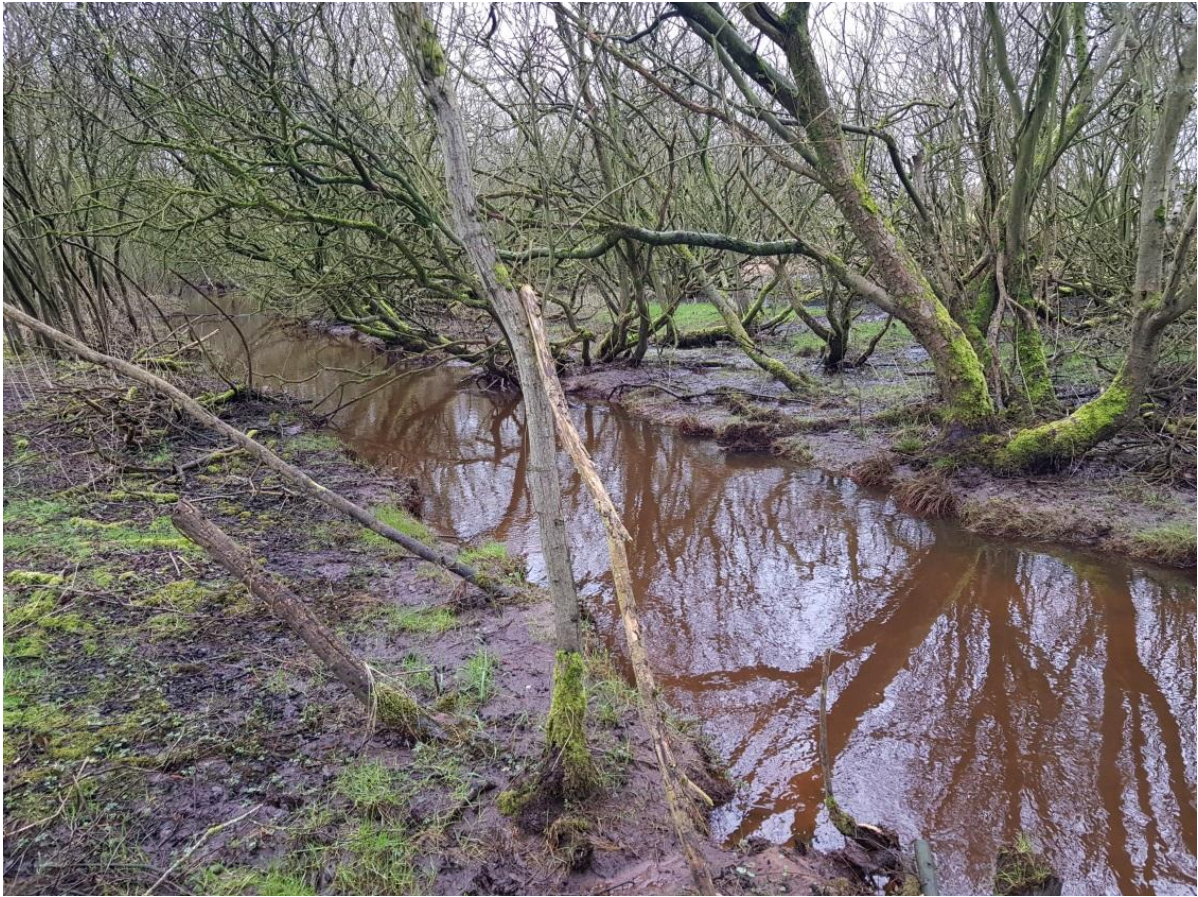
Imidlertid er vandløbets faktiske bund beliggende højere end den regulativmæssige bund, som kommunens notat "problemstrækninger" nævner.

**Figur 16** Plougstrup Møllebæk. På billedet ses et tilgroet naturområde omkring Plougstrup Møllebæk. Samtidig ses et overbredt vandløbsprofil.

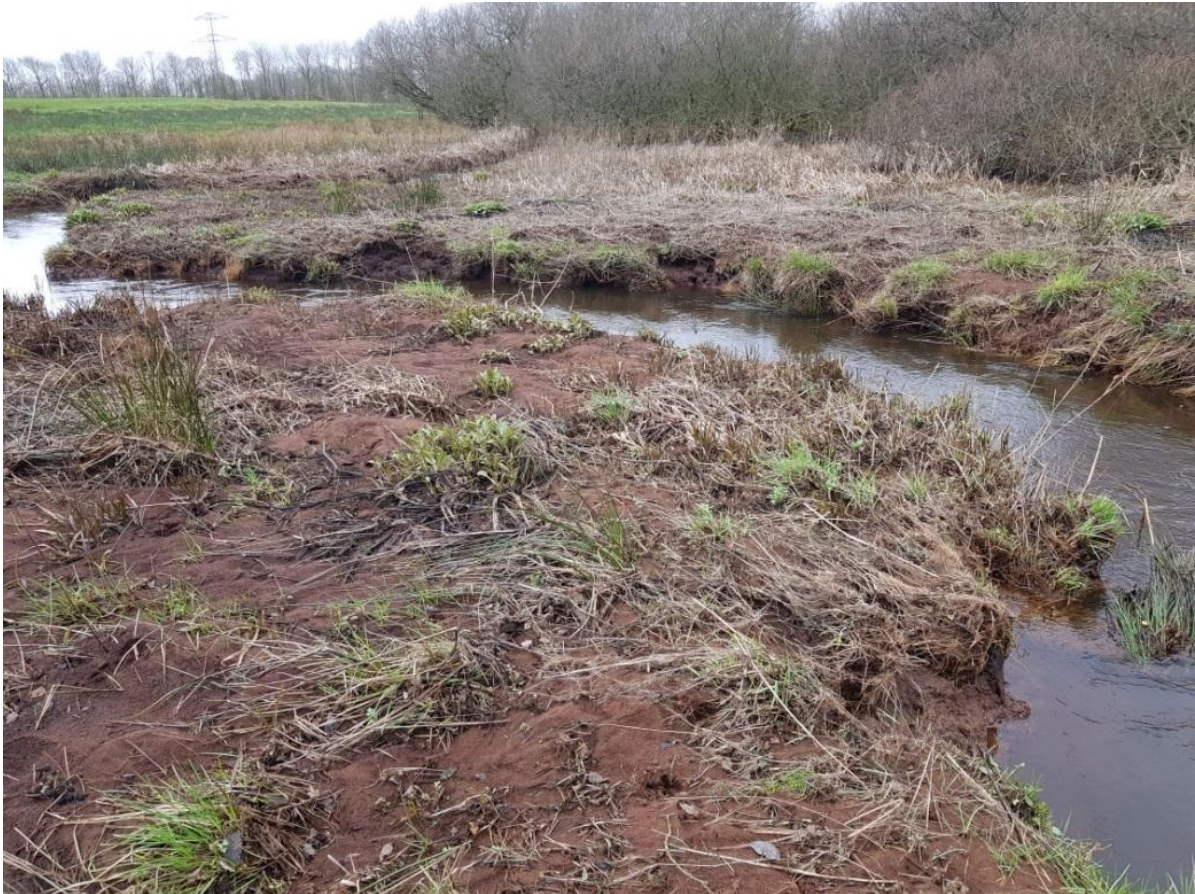
Samlet set vurderes det, at vandløbet er i hydraulisk balance med et veldefineret profil igennem mosen, som ses på billedet. Det fremgår af billedet, at vandløbet naturligt smider sand- og mudder materialer op på de ånære arealer. Ifølge længdeprofil for vandløbet, som er udleveret af kommunen, kan det konstateres, at der ikke sker en bundopbygning opstrøms broen i St. 6.500 m. Der er derfor grund til at antage, at det også er tilfældet nedstrøms broen, hvor der er kravoverskridelser af regulativbunden. Det følger heraf, at regulativbunden er placeret "forkert" og for lavt i forhold til de fremherskende faktiske forhold. Det anbefales derfor at gennemføre en vandløbsregulering, der lovliggøre den højere beliggende vandløbsbund nedstrøms St. 6.500 m.

**Figur 17** Grisbæk. På billedet ses et veldefineret profil igennem mosen omkring st. 6.600 m. Desuden ses sandmaterialer på brinken, som vandløbet har lagt op ved store afstrømninger.

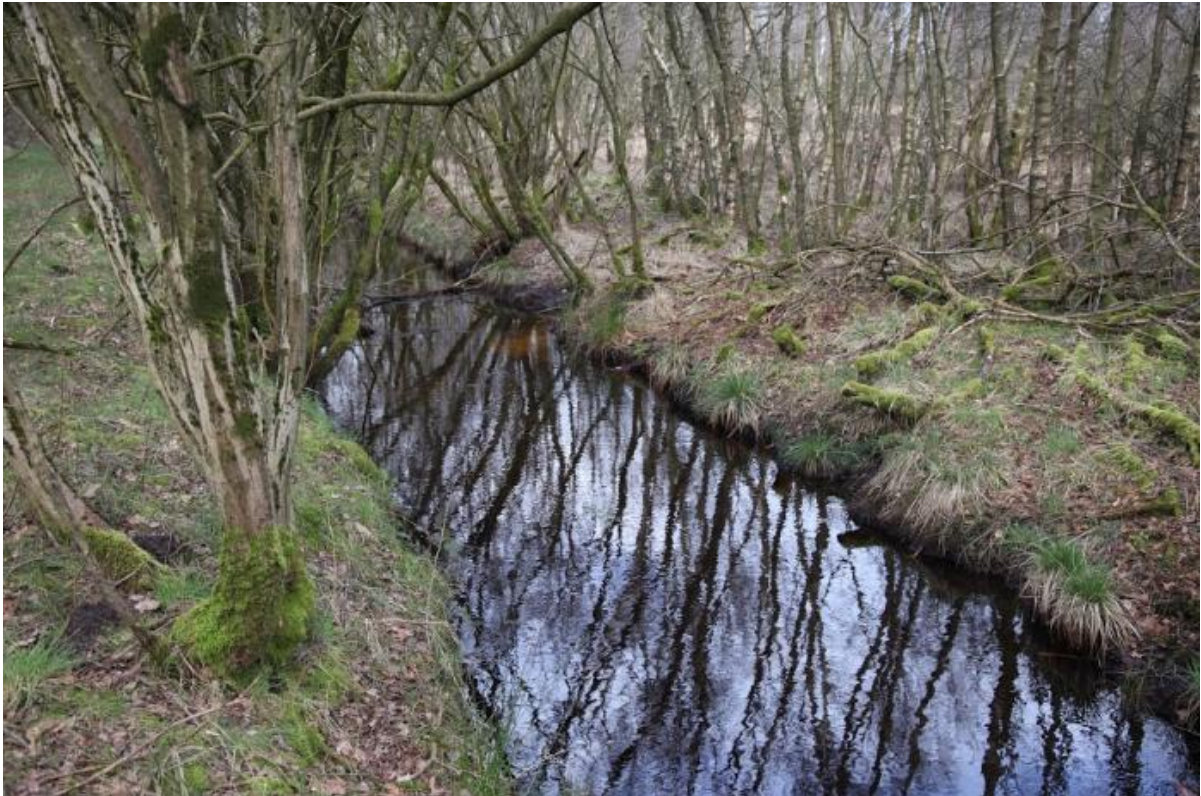
Imidlertid er vandløbets faktiske bund beliggende højere end den regulativmæssige bund, som kommunens notat "problemstrækninger" nævner.

**Figur 18** Langskifter Kanal. På billedet ses et tilgroet naturområde langs vandløbet omkring St. 1.000 m. Samtidig ses et overbred vandløbsprofil.

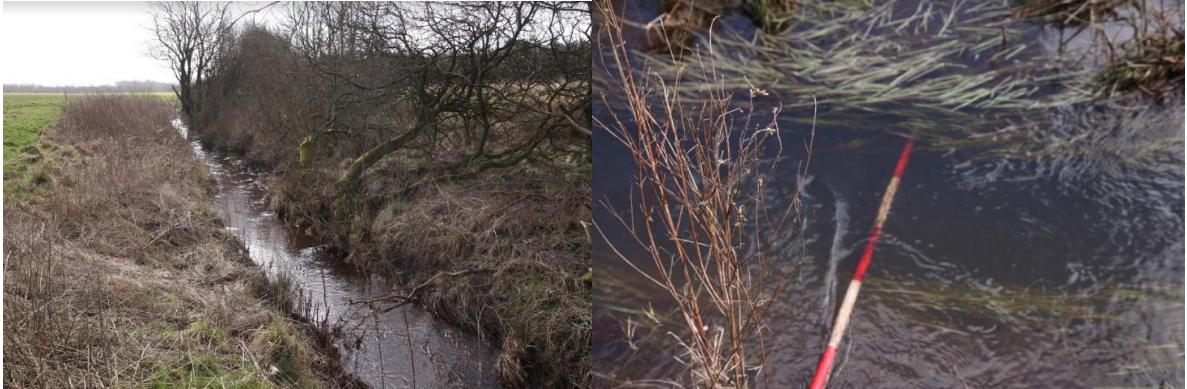
- Tidsterminen for 2 skæringer er overholdt. Terminen for 3. skæring ikke overholdt grundet meget nedbør.
- Lokale indsnævring af profilet til ca. 0,5-0,6 m's bundbredde.
- Der er observeret vintergrøde, primært ranunkel i vandløbet.
- Der er foretaget beskæring af udhængende grene.

**Figur 19** Skærbæk. På billede tv ses et veldefineret profil omkring st. 1.600 m med begyndende synlig fysisk variation. På billede th ses en indsnævring af bundbredden på ca. 60 cm omkring St. 1.400 m.

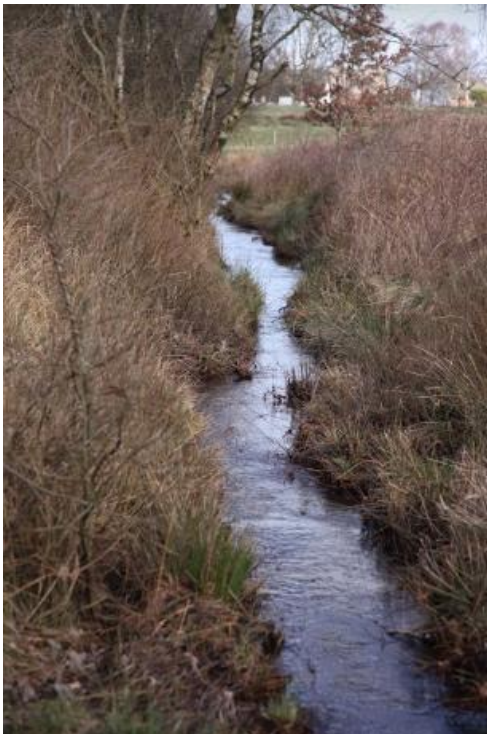
- Tidsterminen for 1 grødeskæring er overholdt.
- Lokale indsnævring af profilet til ca. 0,5 m's bundbredde, se billede nedenfor, hvor regulativet tilsiger 0,4 m i bundbredde for strækningen. Det er lokale korte delstrækninger, hvor bundlinjefaldet er højt og hvor det derfor sandsynligvis ikke har indvirkning på vandføringsevnen.
- Der er observeret vintergrøde, primært ranunkel i vandløbet.
- Der er foretaget beskæring af udhængende grene.

**Figur 20** Skærbæk. På billedet ses et veldefineret profil omkring st. 3.600 m med begyndende synlig fysisk variation.
